Erfolgskontrolle des „cobra-Kronensicherungssystems“

- nach fünf Jahren Einsatzdauer

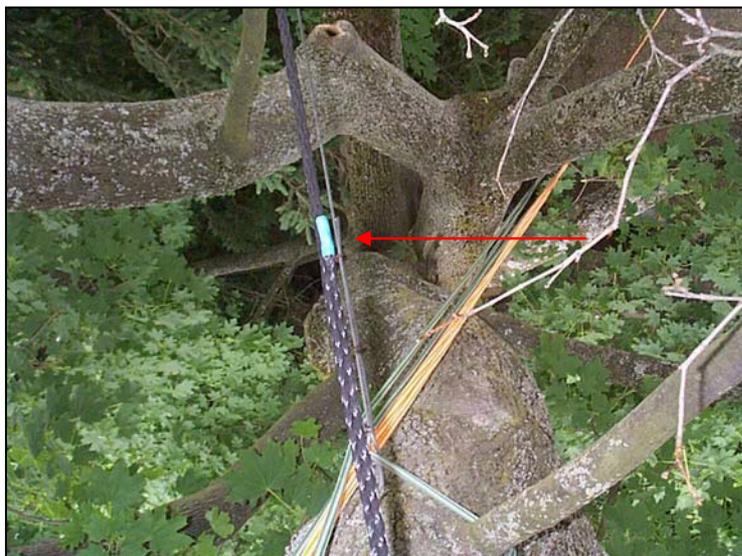
Abb. 7

An den lichtexponierten Stellen waren alle Endkappen ausgebleicht bzw. verfärbt. Die Endkappen, die nicht dem Sonnenlicht ausgesetzt waren hatten ihre ursprüngliche Farbe beibehalten.

Offensichtlich sind die, in den Endkappen verwendeten Farben nicht UV beständig. Beim Ausbau konnte auch festgestellt werden, daß die Endkappen die Fasern der Seilenden formschlüssig umhüllten und fest mit dem Hohltau verbunden waren. Lediglich 3 Endkappen sind beim Lösen der Verspleißung abgefallenen.

Die ursprünglich grüne Endkappe hat sich blau verfärbt.

Im Zuge einer visuellen Zustandskontrolle ist eine eindeutige Zuordnung des Einbaujahres kaum mehr möglich.

Bei der Überprüfung bezüglich des Einbauzeitpunktes sollte bedacht werden, daß die Endkappen unter Sonneneinstrahlung nicht farbecht sind und eine genaue Bestimmung nur bedingt möglich ist. In diesem Fall empfiehlt es sich, den Einbauzeitpunkt anhand von Unterlagen zu recherchieren.

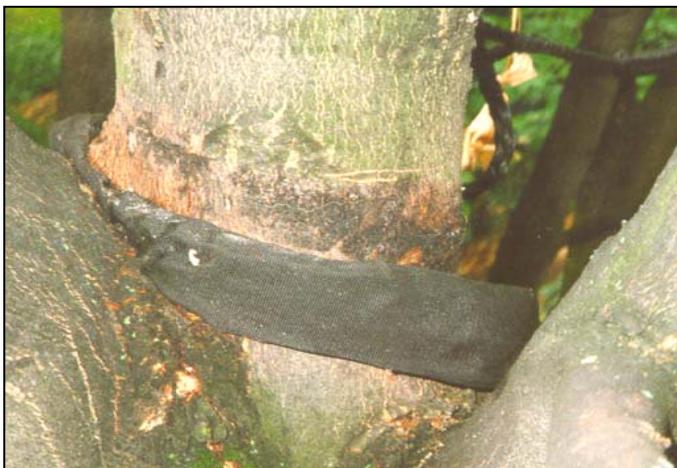
Abb. 8

In der Krone der Esche waren 2 Kronensicherungsseile so straff angespannt eingebaut, daß sie von Hand nur schwer zu lösen waren. Die Seile wurden, wie sich bei Recherchen herausstellte, beim Einbau sehr straff angespannt. Eine Seilumschlingung war zwischen einer V-Gabelung eingeklemmt worden (Abb. 8). Der Grund hierfür war das, seit dem Einbau erfolgte starke Dickenwachstum der Stämmlinge. An 5 Spleißübergängen und an den Enden eines Ruckdämpfers konnten Maschenerweiterungen festgestellt werden, die im Zusammenhang mit der Umlenkung der Seilrichtung stehen, wobei das eingespleißte Seilende die Maschen am Spleiß auseinander gedrückt haben könnte, so daß beim Öffnen der Verspleißung die Eintauchstelle des Seilendes als Maschenerweiterung zu sehen war. Wie sich bei den folgenden Bruchtests herausstellte hatte dies einen spürbaren Einfluß auf die Festigkeit der Seile.

Diese Umschlingung einer Kronensicherung ist, bedingt durch sekundäres Dickenwachstum, in die Gabelung zwischen zwei Stämmlinge eingewachsen.

Derartige Fehlentwicklungen können durch vorausschauendes Arbeiten vermieden werden.

Die Anbringung einer Kronensicherung sollte, um ein Einwachsen zu vermeiden, möglichst an weitwinkligen Astanbindungen erfolgen. Sofern nur spitzwinklig voneinander abzweigende Äste oder Stämmlinge für den Einbau einer Sicherung zur Verfügung stehen, werden regelmäßige visuelle Kontrollen in zwei jährigem Turnus empfohlen. Einwachsungen im Bereich der Umschlingung können so rechtzeitig durch Verschieben der Umschlingung vermieden werden.

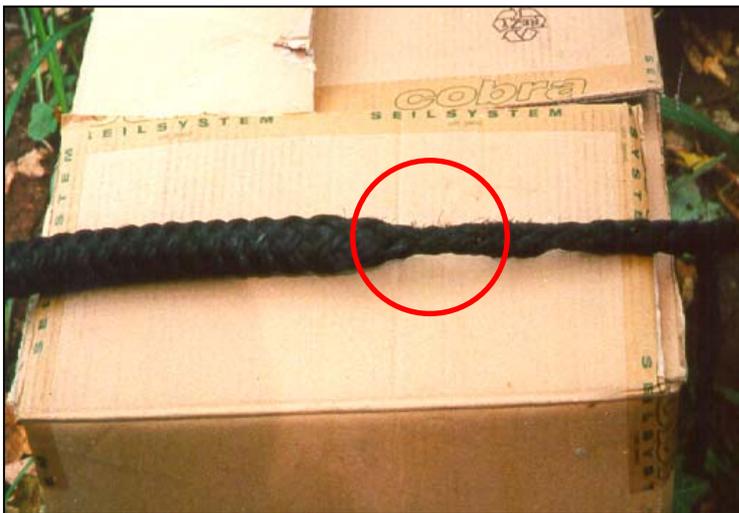
Abb. 9

An 6 Hohltauen konnten insgesamt 9 Filamentbrüche festgestellt werden. Eine Bruchstelle befand sich vor einem Ruckdämpfer, die durch Reibung an einem Nachbarstämmeling verursacht wurde (siehe Abb. 8). Drei Faserbrüche an Spleißübergängen deuten auf zu hohe Reibung am Spleiß hin. Fünf weitere Filamentbrüche befanden sich vor den Endkappen und sind durch das Aufschrumpfen der Endkappen verursacht worden; hier wurde die Wärmequelle offensichtlich zu nahe an das Seil gehalten.

Die vorgefundenen Verletzungen und Abriebstellen der Seile haben, wie sich bei den anschließenden Reißtests zeigte, nachweisbar zu einer Reduzierung der Bruchlast der Seile geführt.

Hohltau der Kronensicherung mit Scheuerstelle vor dem Ruckdämpfer. Einige Fasern sind gerissen und stehen ab. Diese Seilverletzung ist durch das Scheuern an einem Ast entstanden.

Um unnötige Bruchlastverluste zu vermeiden sollte jegliche Reibung am Seil zu vermieden werden.

- 1), vor dem Einbau geprüft wird, ob auch zukünftig keine benachbarten Baumteile oder andere Seilsicherungen aneinander reiben können. Sollte dies nicht vermeidbar sein, so ist der Scheuerschutz auch an der Kontaktstelle einzubauen.
- 2), bei der Dimensionierung des Scheuerschutzschlauches eine ausreichende Länge gewählt wird, um jegliche Berührung des Hohltaus mit dem umschlungenen Holzkörper zu vermeiden.

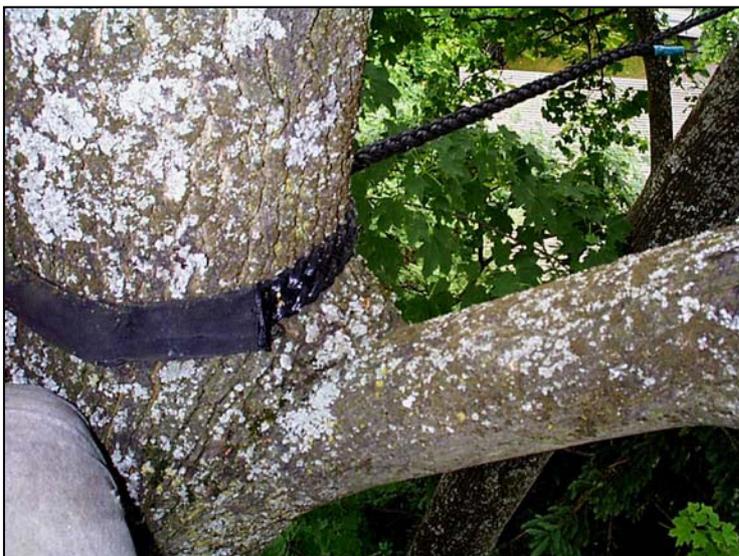
Abb. 10

Zu kurz eingebauter Scheuerschutz. Dieser Einbaufehler führt zu Reibungen an Stamm und Seil. Die Bruchlast des Seiles wird dadurch nachweislich reduziert.

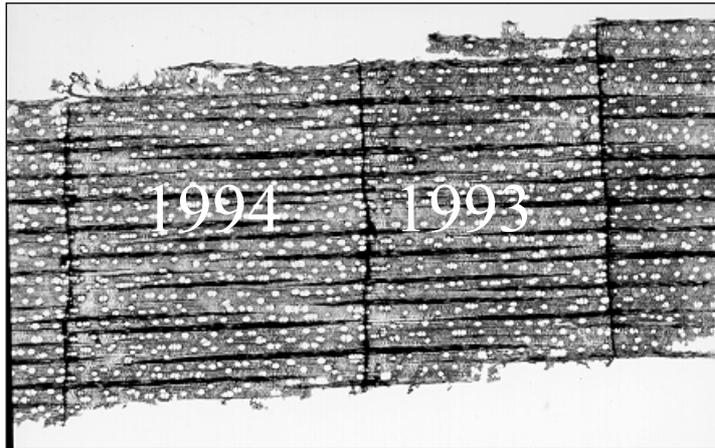
Abb. 11

Die 19 Bohrkerns zeigten bei der mikroskopischen Untersuchung keine Anomalien im Zellaufbau der Jahrringe (siehe Abb. 11). Die untersuchten Seilsysteme verursachten offensichtlich keine kambialen Störungen an den Kontaktbereichen zwischen Baum und Umschlingung. DUJESIEFKEN und SCHRÖDER kamen bei ihren Untersuchungen auf die selben Ergebnisse.

Mikroquerschnitt eines Bohrkerns von Spitz-Ahorn. Der Jahrring vor dem Einbau (1993) und der danach (1994) weisen keine Störungen auf (Quelle: Lesnino).
