Stressfaktor Baustelle

fachliche Begleitung durch öffentl. best. u. vereid. Baumsachverständige

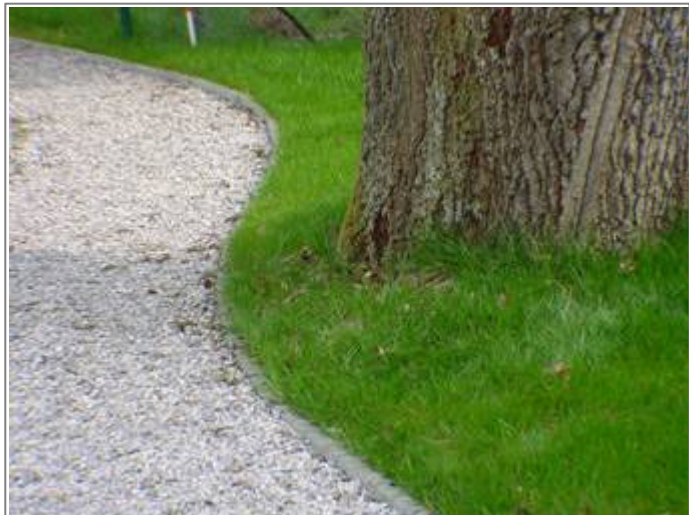
Abb. 1 Wurzelschäden

Drei Jahre nach der Erstellung eines Fußweges unmittelbar neben dem Stammfuß traten in der Krone dieser alten Eiche massive Absterbeerscheinungen auf.

Vermutlich wurden bei den Bauarbeiten die vorhandenen Starkwurzeln gekappt oder stark beschädigt.

Gerade Eingriffe im Wurzelbereich sind aber eine häufig unterschätzte, da oft erst mittelfristig wirksame Ursache für Schäden an wertvollem Baumbestand. Sind aufgrund planerischer Zwänge Abweichungen von den regulären Schutzabständen erforderlich, hängen die Auswirkungen auf die betroffenen Großbäume stark vom Einzelfall ab. Anhand artspezifischer Eigenschaften, besonderer Standortbedingungen und der individuellen Entwicklung und Wuchskraft können Sachverständige die Reaktion eines Gehölzes auf den geplanten Eingriff abschätzen. Pauschale Abstandsregelungen sind als Orientierung zwar sinnvoll, lassen sich letztlich aber nicht immer zuverlässig anwenden.

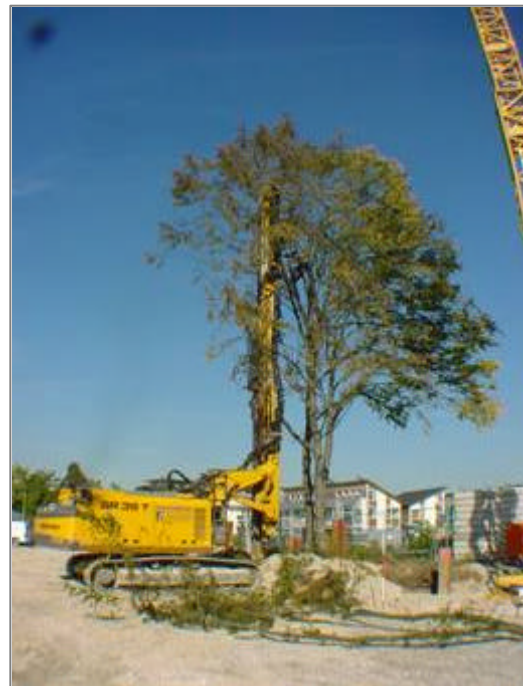
Abb. 2 Stressfaktor Baustelle

Abb. 2, 7 und 8 zeigen die gleiche Baumgruppe in verschiedenen Phasen des später genannten Bauvorhabens im Münchner Umland.

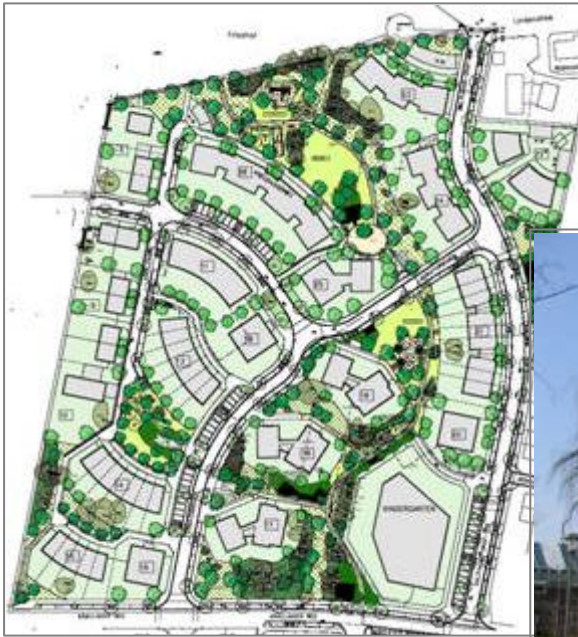
Abb. 5 Grünplanung Landschaftsarchitekturbüro Stefanie Jühling BDLA DWB

Über die Bauzeit hinaus erhaltener Altbaumbestand dunkelgrün dargestellt
