Erfolgskontrolle des „cobra-Kronensicherungssystems“

- nach fünf Jahren Einsatzdauer

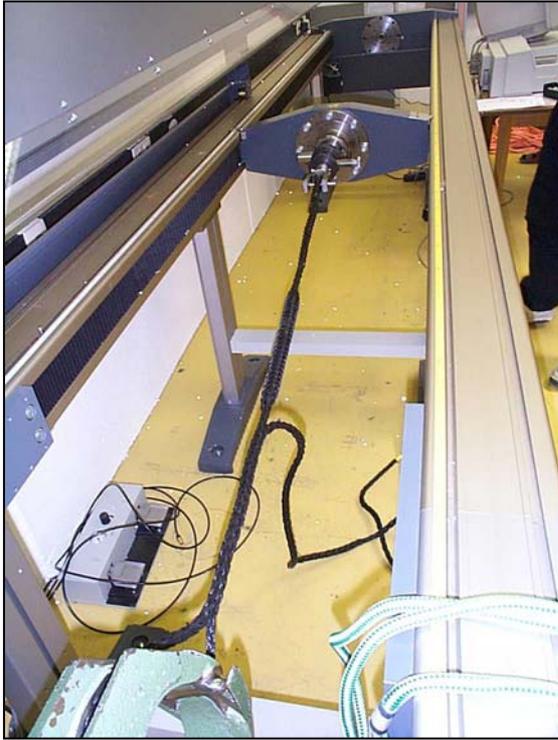
Abb. 6

Aus den ausgebauten Seilen wurden alle Ruckdämpfer und Spreizbänder und die Scheuerschutzschläuche entfernt. Die 14 Kronensicherungsseile wurden in insgesamt 29 Seilabschnitte aufgeteilt und mit einer Geschwindigkeit von 180 mm/min bis zum Bruch belastet. Von den 25 Seilproben wiesen 15 Stück keine mechanische Vorschäden auf; die restlichen 10 Stück waren hingegen unterschiedlich stark beschädigt.

Bruchlastuntersuchungen an cobra-standard Hohltauen in einem Prüflabor.
